#### Zusammenfassung

## Einfluss des Gerüstdesigns auf die Bruchlast von ZrO<sub>2</sub>-Kronen

**Bogna Stawarczyk, Dirk Jahn, Ingo Becker, Jens Fischer, Christoph H. F. Hämmerle**

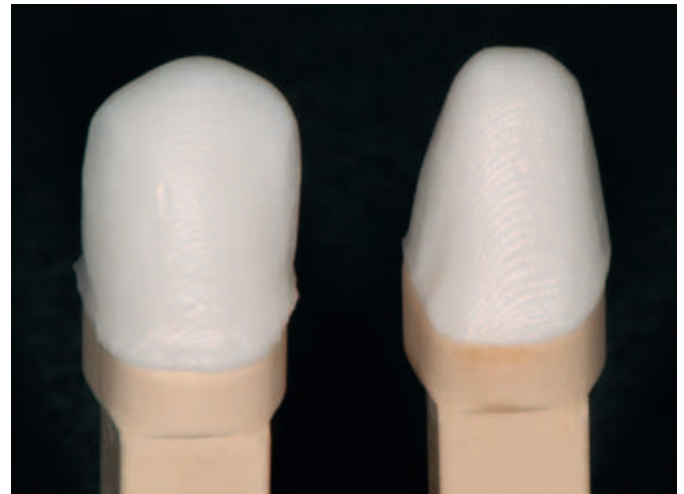
Abb. 2 Nicht anatomisch (rechts) und anatomisch (links) unterstütztes ZrO<sub>2</sub>-Käppchen im Vergleich.

**Methode** Für die Herstellung der Gerüste wurde ein Stahlstumpf eines unteren Eckzahnes mit einer Stufenpräparation (Abb. 1) verwendet. Bei den Masterkronen handelte es sich um ein anatomisch unterstütztes und ein nicht anatomisch unterstütztes Kronengerüst (Abb. 2).

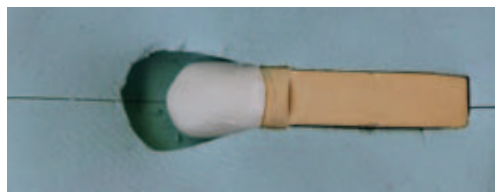
Abb. 7 Das anatomisch unterstützte Käppchen in der Verblendform.

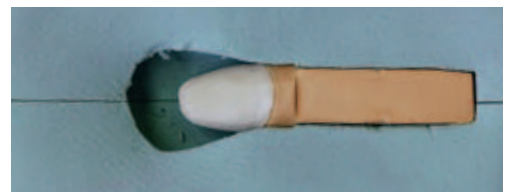
Abb. 8 Das nicht anatomisch unterstützte Käppchen in der Verblendform.

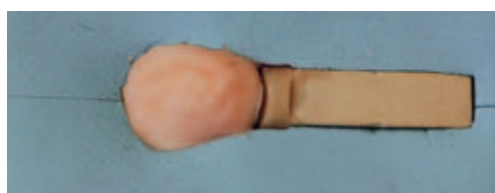
Abb. 9 Die Schichtung vor dem ersten Brand.

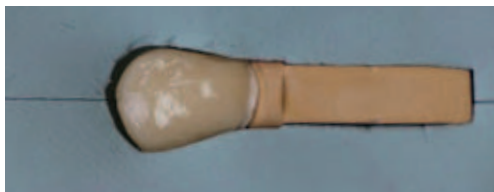
Abb. 11 Prüfkörper nach dem ersten Brand.

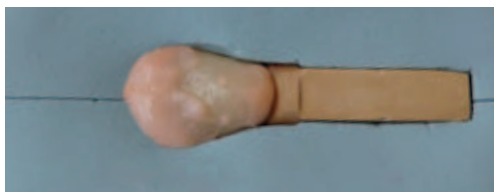
Abb. 12 Die Schichtung vor dem zweiten Brand.

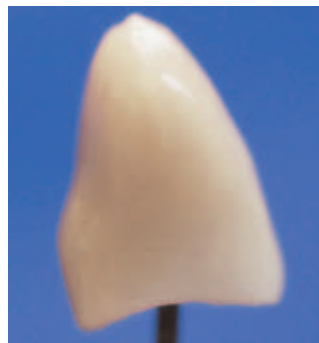
Abb. 13 Die fertig gebrannte Krone.

Es wurden vier Verblendmassen unterschiedlicher Hersteller verwendet. Tabelle 1 zeigt die jeweiligen Verblendkombinationen. Die Gerüste wurden in destilliertem Wasser mittels Ultraschall gereinigt und anschließend getrocknet. Die Zirkoniumdioxidoberfläche blieb unbehandelt. Auf die Verwendung eines Liners wurde verzichtet. Mit Hilfe der Silikonschablone (Abb. 7 und 8), die die Gleichheit der Außenform bei beiden Gerüsttypen garantierte, wurde die Dentinmasse auf die Käppchen gebracht (Abb. 9). Es wurden jeweils zwei Käppchen gemeinsam gebrannt (vgl. Abb. 10). Die Brenntemperaturen sind der Tabelle 2 zu entnehmen. Es wurden ein zweiter Dentinbrand zur Formkorrektur (Abb. 11 und 12) und anschließend ein Glanzbrand durchgeführt. Auf Schneide- und Glasurmasse wurde verzichtet. Abbildung 13 zeigt eine fertig gebrannte Krone.

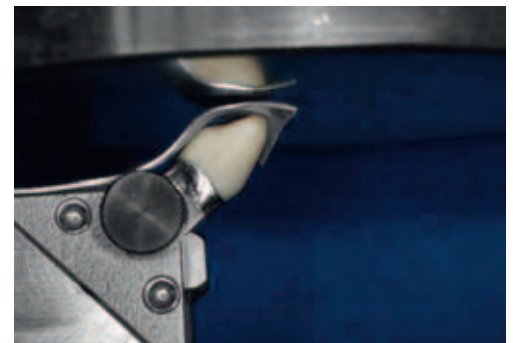
Abb. 14 Die Prüfanordnung nach Voss zur Bestimmung der Bruchlast.

Zur Prüfung wurden die Prüfkörper auf einem Stahlstumpf zementiert (KetacCem, 3M ESPE, Seefeld). Dazu wurden die Kapseln 2 s aktiviert (Maxicap-Aktivator, 3M ESPE) und anschließend in einem Rotationsmischer (Rotomix, 3M ESPE) 8 s gemischt. Es entstand eine homogene, streichfähige Masse, die in die Innenfläche der Krone eingebracht wurde. Danach wurde die Krone mit ein wenig Druck auf den Metallstumpf aufgesetzt. Die Überschüsse wurden entfernt. Nach der Abbindezeit des Zementes von 10 min wurde die auf dem Prüfstumpf fixierte Krone in eine spezielle Halterung der Universalprüfmaschine (Zwick Z010, Zwick, Ulm) eingespannt (Abb. 14). Dabei erfolgte eine von Voss vorgeschlagene Neigung der Zahnachse um 45° zur Richtung der Krafteinleitung.<sup>19</sup> Somit wurden der orale Anteil der Verblendung unter Zugspannung und der labiale Anteil unter Druckspannung gesetzt. Zwischen Kraftaufnehmer und Krone wurde eine 0,5 mm starke

Zinnfolie gelegt, um eine punktuelle Belastung der Krone zu vermeiden. Die Vorschubgeschwindigkeit betrug 1 mm/min, die Last beim Bruch wurde registriert.

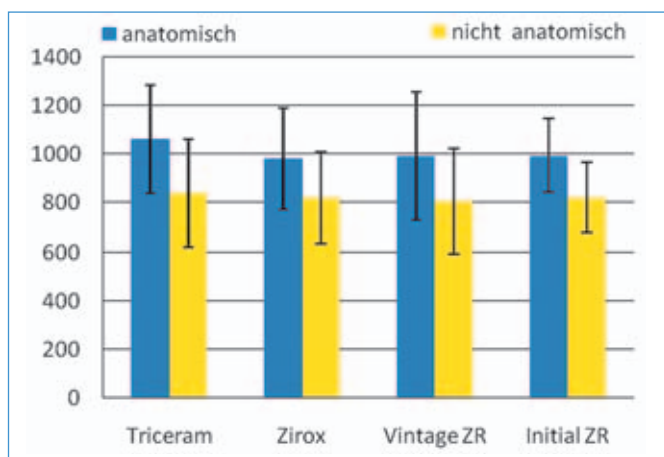
**Ergebnisse** Im Balkendiagramm (Abb. 15) sind die einzelnen Mittelwerte der Serien dargestellt. Die blauen Balken stellen die Bruchlastwerte der anatomisch unterstützten Kronen dar, gelb sind die Mittelwerte der nicht anatomisch unterstützten Kronen. Bei allen vier Verblendkeramiken lagen die Bruchlastwerte der anatomisch unterstützten Kronen tendenziell höher als die, der nicht anatomisch unterstützten. Statistisch gesehen war dieser Unterschied nur bei Triceram ( $p = 0,031$ ) signifikant. Zusätzlich sind in der Tabelle 3 die exakten Mittelwerte der Serien mit Streuung zu finden.

Abb. 15 Die Bruchlastwerte der geprüften ZrO<sub>2</sub>-Einzelkronen.

Die anatomisch nicht unterstützten Gerüste zeigen tendenziell, wenn auch nicht signifikant, niedrigere Bruchlastwerte als die anatomisch unterstützten Kronen.

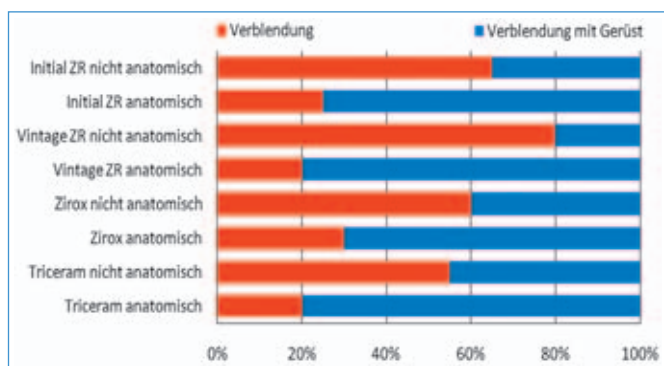
Abb. 16 Die Frakturmuster der Bruchlastkronen.

Die Abbildung 16 stellt die prozentuale Verteilung des Frakturpatterns der Bruchlastkronen dar. Zusammenfassend kann die Aussage getroffen werden, dass bei allen Verblendkeramiken die Frakturbilder von der Gerüstgestaltung abhängig waren.

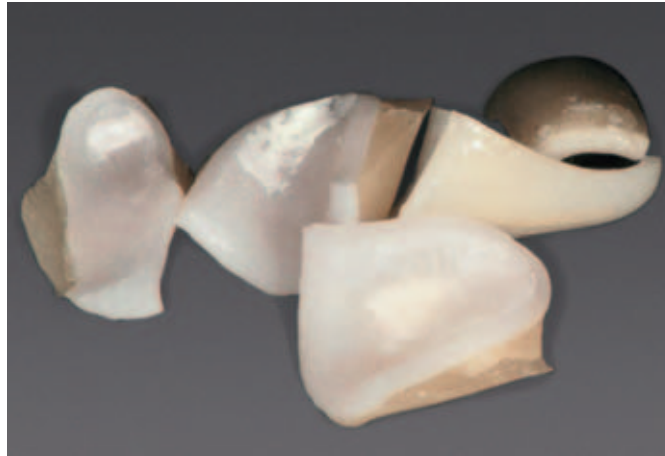
Abb. 18 Typische Frakturmuster in der Verblendkeramik und im Gerüstwerkstoff.

Grundsätzlich wurden zwei Frakturmuster beobachtet: Abplatzen der Labialfacette der Verblendkeramik (Abb. 17) oder Fraktur der gesamten Rekonstruktion (Abb. 18). Die nicht anatomisch unterstützten Kronen wiesen nach der Durchführung des Bruchlasttests überwiegend Frakturen nur in der Verblendkeramik auf. Bei den anatomisch unter-

stützten Kronen fand die Fraktur häufiger sowohl in der Verblendung als auch im Gerüstwerkstoff statt. Als erstes platzte etwas von der Verblendkeramik ab, bis der Riss den Gerüstwerkstoff erreicht hatte und das Gerüst ebenfalls zerstört wurde.
