Ästhetische Kronenrandkorrektur mit Komposit - ein Fallbericht

Other titles: Esthetic repair of crown margins with composite. A case report

Wiegand, A; Schmid, M; Schmidlin, P R (2008). Ästhetische Kronenrandkorrektur mit Komposit - ein Fallbericht. Schweizer Monatsschrift für Zahnmedizin SMfZ, 118(5):427-435.

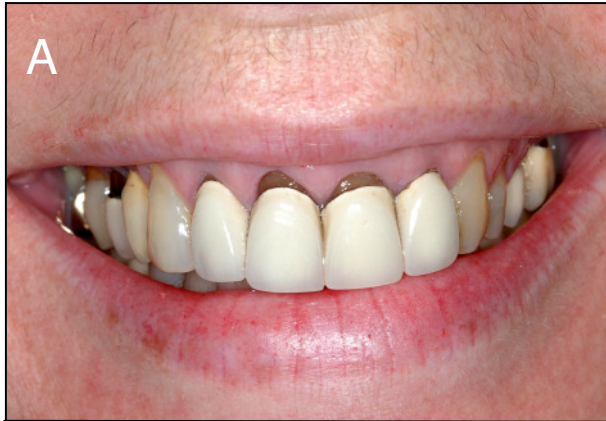
Abbildung 1

A: Lippenbild der Patientin

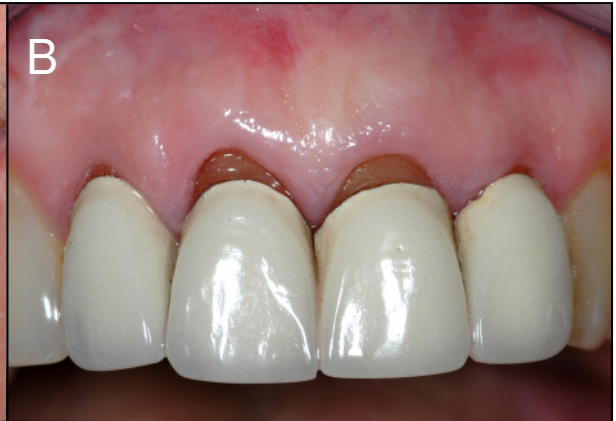
B: Deutlich sichtbare Rezession in der Front, ausgeprägt bei den zentralen Inzisivi

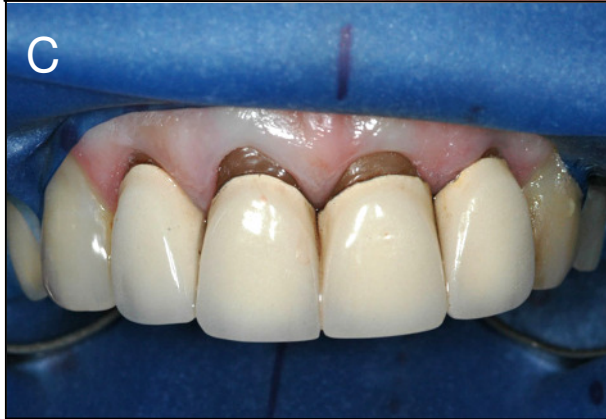
C: Situation nach Kofferdam-Applikation (geklebt)

Zunächst wurde die der Keramikverblendung der Krone entsprechende Kompositfarbe bestimmt. Unter Anästhesie wurde anschliessend ein Retraktionsfaden im Bereich der zu behandelnden Zähne gelegt und der ausgeschnittene Kofferdam an der Gingiva mit Gewebekleber (Histoacryl, Braun) fixiert. Dieser stellte nicht nur sicher, dass der Arbeitsbereich nicht mit Speichel kontaminiert wird, sondern schützte auch den Patienten vor Aspiration und Kontakt mit im Rahmen der Behandlung verwendeten Materialien. Die Präparation der labialen, apikalen Kronenanteile wurde mit einem Diamantschleiffkörper minimalinvasiv durchgeführt. In Hinblick auf die bevorstehende Reparatur war beabsichtigt im zervikalen Bereich genügend Platz für das Auftragen des Opakers und des Komposits auf den Kronenrand zu schaffen. Die angrenzenden Dentinareale wurden mit einem Rosenbohrer angefrischt, bevor die chemische Konditionierung des zu restaurierenden Bereichs durchgeführt wurde.

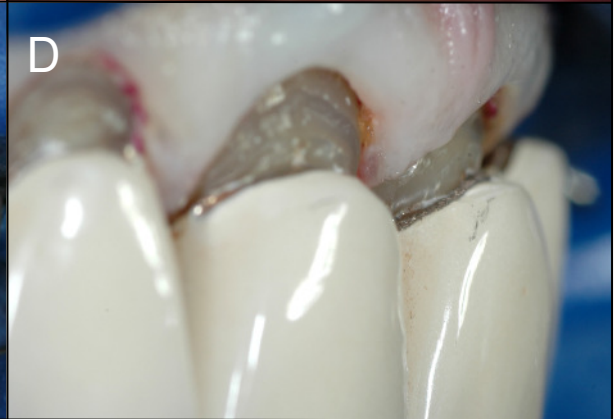
D: Detailaufnahme der präparierten Zahnhalsareale

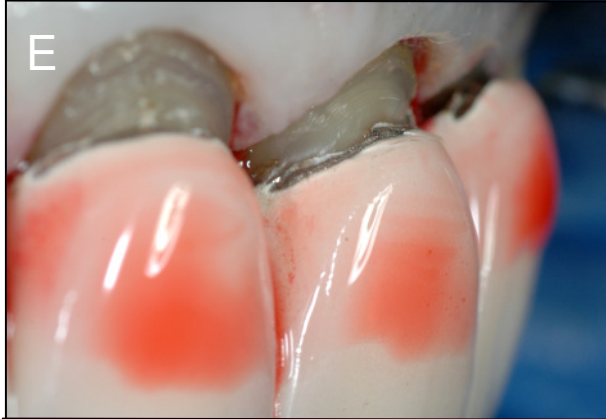
E: Konditionierung der Keramik mit Flusssäure

Die Kronen wurden mit Al_2O_3 (Microetcher II, Danville Engineering Inc. San Roman, USA, mittlere Partikelgrösse: 50 μm) sandgestrahlt und anschliessend mit 4.9 % Flussäure (Ceramics Etch, VITA Zahnfabrik, Bad Säckingen, Deutschland) für 60 Sekunden geätzt. Es wurde genau darauf geachtet, die Ätzung mit Flussäure nicht auf das Dentin zu extendieren. Nach gründlichem Absprayen der Säure und Trocknung des Areals stellte sich die geätzte Keramikoberfläche kreidig weiss dar. Das Dentin wurde mit einem Mehrschritt-Adhäsivsystem konditioniert (Syntac Classic, Ivoclar Vivadent, Schaan, Liechtenstein). Dabei wurden Primer und Adhäsiv jeweils für 15 Sekunden einmassiert, und wirkten danach für 15 Sekunden ein. Es sei bereits an dieser Stelle darauf hingewiesen, dass sich Einkomponentensysteme wahrscheinlich weniger gut eignen, selbststützende „All-in-one“-Adhäsive geringere Kompositreparaturhaftwerte oder Keramikhaftwerte aufweisen als konventionelle Mehrkomponenten-Adhäsivsysteme (TEIXEIRA et al. 2005, DIAS et al. 2003). Der exponierte Metallrand wurde mit einem Metall-Primer konditioniert (Metal-Primer II, GC Corp., Tokyo, Japan), und die Keramikoberfläche silanisiert (Monobond S, Ivoclar Vivadent, 60 s). Nach der Einwirkzeit wurden Überschüsse mit einem Schaumstoffpellet

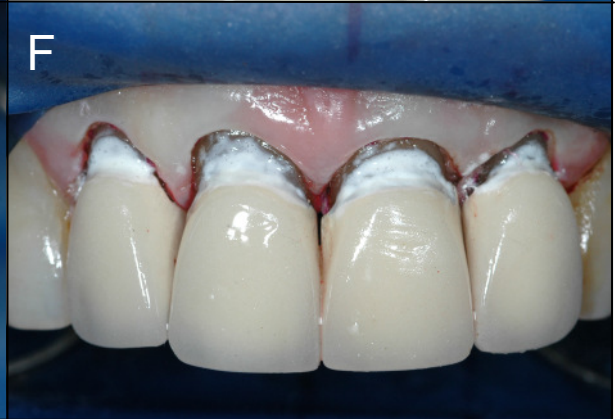
F: Aufgetragener Opaker auf Dentin und Metall

Der metallische Kronenrand wurde mit einer dünnen Schicht Opaker (Monopaque, Ivoclar Vivadent) abgedeckt. Anschliessend wurde der Defekt mit mehreren Inkrementen eines Fein-Hybridkomposit (Tetric, Ivoclar Vivadent) gefüllt. Hierbei wurde ein dunkleres Komposit im Bereich des Zahnhalses eingesetzt werden, um eine natürliche Zahnfarbe zu simulieren. Nach Entfernen des Kofferdams und der Retraktionsfäden wurden die Füllungen finiert und poliert. Die Behandlung wurde mit einer Fluoridapplikation (Elmex fluid, GABA) abgeschlossen.

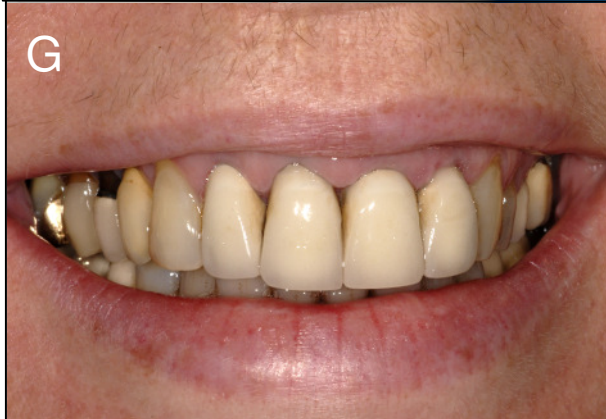
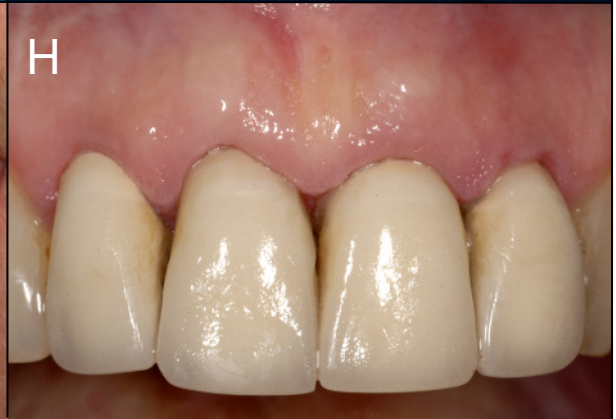
G/H: Schlussbild (Lippenbild und Detailaufnahme)
